## Relatório de Fiscalização de ACOMPANHAMENTO dos Serviços de Saneamento Básico

Relatório ARESA GEFIS nº 047/2016

Município: **PAPANDUVA** / SC

Data: Maio 2016.

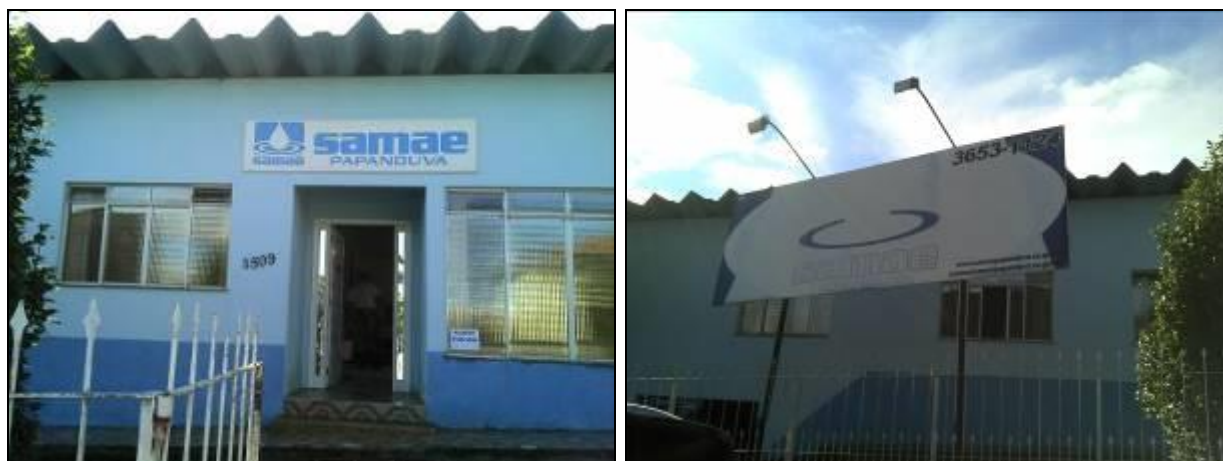
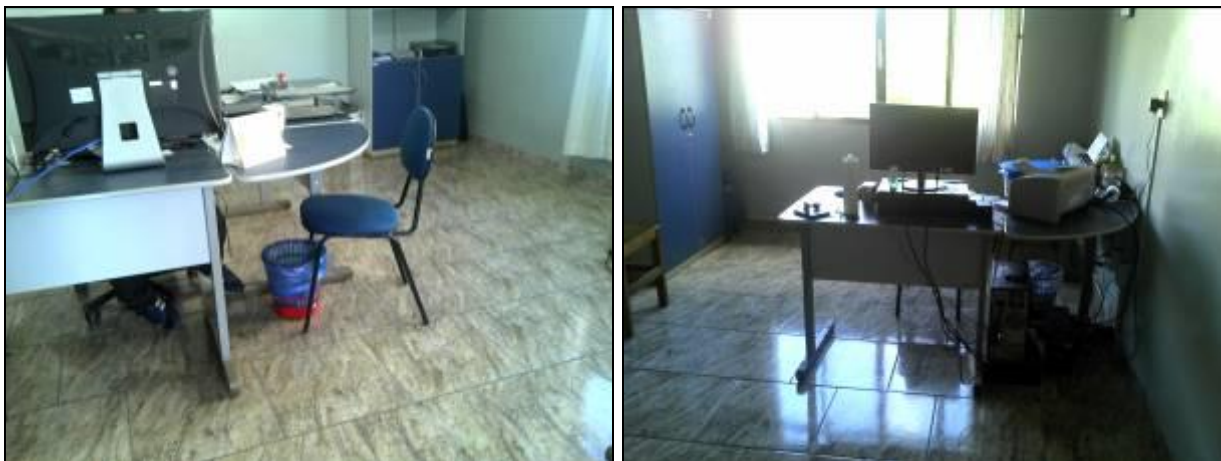
**CONCLUSÃO ARES:** Esta recomendação foi atendida pela concessionária nesta última fiscalização, visto que foi reestruturado o local de atendimento ao público e melhorado o mobiliário dos funcionários (figuras 1 e 2).

Figura 1: Fachada do escritório de atendimento de Papanduva.

Figura 2: Mobiliário do escritório de atendimento de Papanduva.

**RECOMENDAÇÃO 02:** Providenciar melhorias para maior conforto dos servidores e dos usuários.

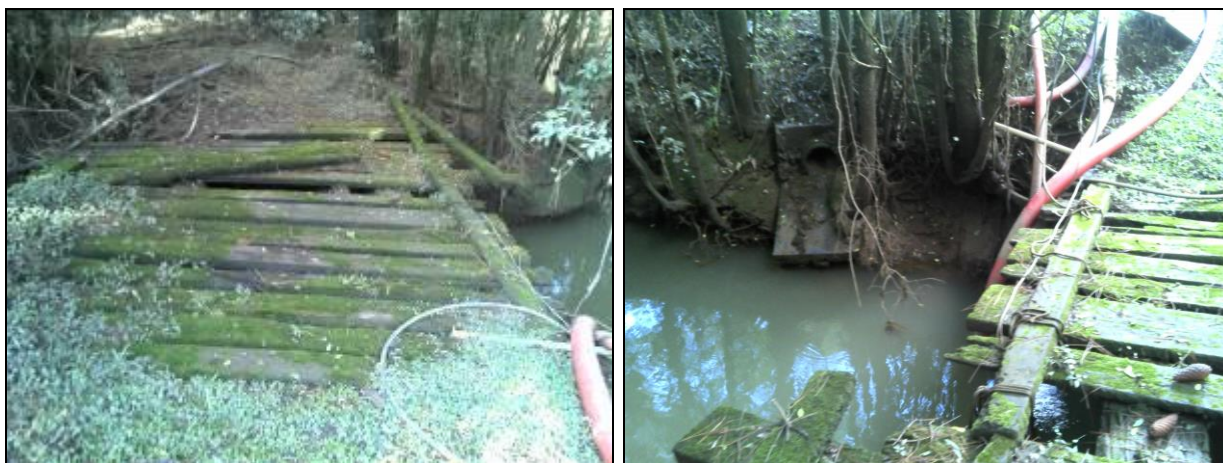
**CONCLUSÃO DA ARES:** Esta recomendação não foi atendida pela concessionária nesta última fiscalização, visto que a área de captação continua sem isolamento adequado (figura 3), infringindo o artigo 10 da Resolução da Aresc nº 048/2016.

Figura 3: Área de captação do Rio São João.

RECOMENDAÇÃO 03: Providenciar isolamento da área.

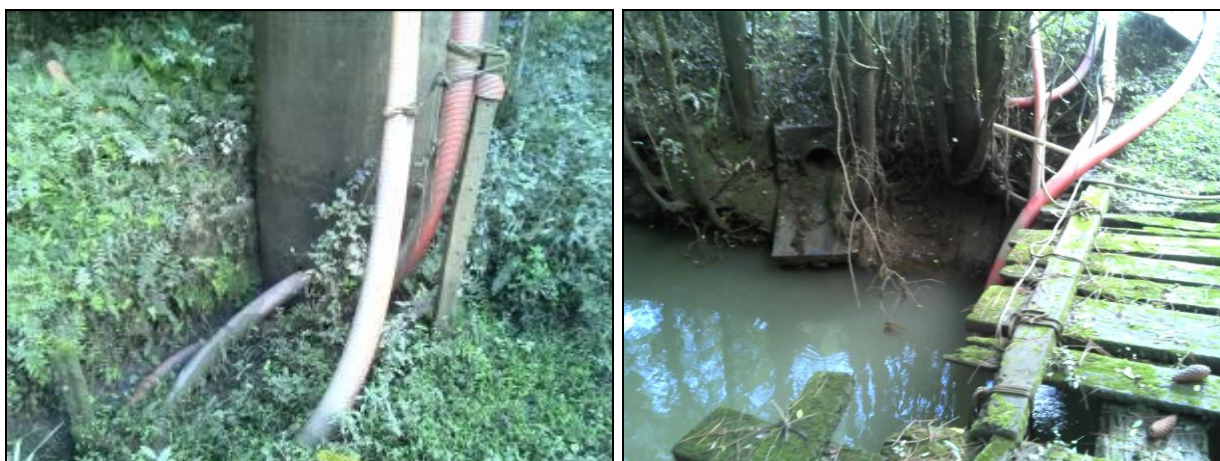
**CONCLUSÃO DA ARESC:** Esta recomendação foi parcialmente atendida pela concessionária nesta última fiscalização, mas as condições operacionais de captação de água bruta ainda permanecem inadequadas. A concessionária providenciou local adequado para Estação de Recalque de Água Bruta, onde ficam as bombas de recalque, no entanto as instalações e tubulações continuam inapropriadas e improvisadas (figura 4), infringindo o artigo 11 da Resolução da Aresc nº 048/2016 e artigo 119 da Resolução Aresc nº 046/2016.

Figura 4: Condições operacionais inadequadas de captação de água bruta.

**RECOMENDAÇÃO 04:** Melhorar as condições das estruturas que compõem os equipamentos de captação.

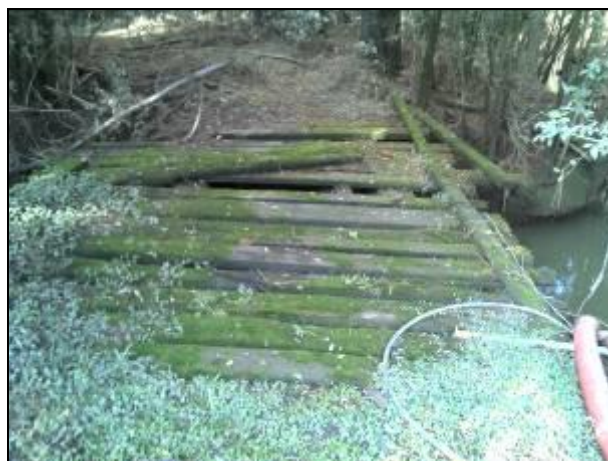
**CONCLUSÃO ARESC:** Esta recomendação foi parcialmente atendida pela concessionária nesta última fiscalização, visto que o acesso até a área de captação foi melhorado, no entanto, existe uma ponte extremamente danificada que apresenta insegurança aos funcionários da concessionária (figura 5), fato que infringe o artigo 11 da Resolução da Aresc nº 048/2016.

**Figura 5: Ponte de acesso à captação.**

**RECOMENDAÇÃO 05:** Melhorar as condições da trilha de acesso proporcionando maior conforto e segurança aos operadores.

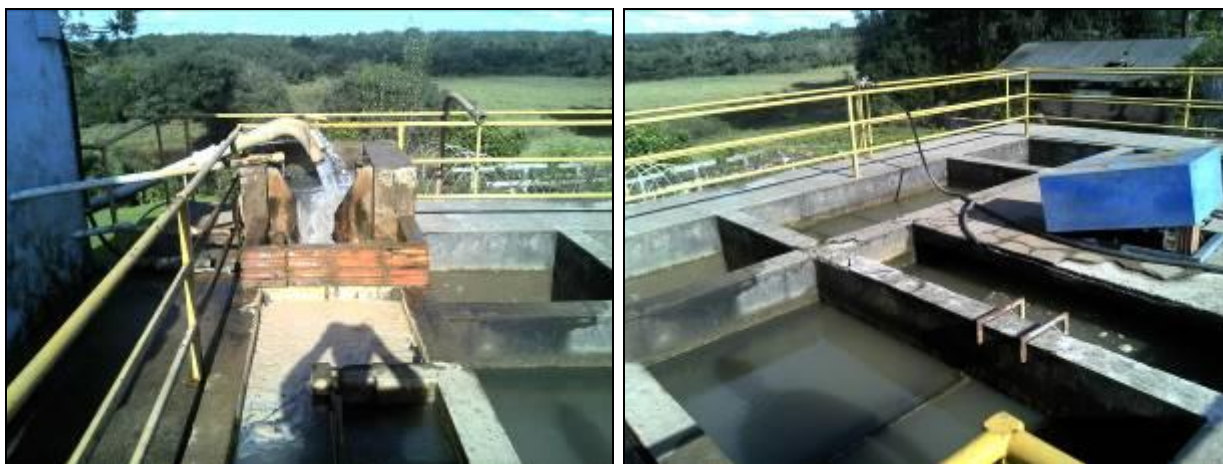
**CONCLUSÃO DA ARESC:** Esta recomendação não foi atendida pela concessionária nesta última fiscalização, visto que as unidades de tratamento da ETA continuam na mesma situação da fiscalização inicial em 2013 (figura 6 abaixo), sendo que poucas melhorias foram realizadas – somente limpeza, fato que infringe o artigo 15 da Resolução da Aresc nº 048/2016 e o artigo 119 da Resolução Aresc nº 046/2016.

**CONCLUSÃO DA ARESC:** Esta recomendação não foi atendida pela concessionária nesta última fiscalização, visto que as unidades de tratamento da ETA continuam na mesma situação da fiscalização inicial em 2013 (figura 6), sendo que poucas melhorias foram realizadas – somente limpeza, fato que infringe o artigo 15 da Resolução da Aresc nº 048/2016 e o artigo 119 da Resolução Aresc nº 046/2016.

**Figura 6: Unidades de tratamento da ETA.**

**RECOMENDAÇÃO 06:** Providenciar melhorias.

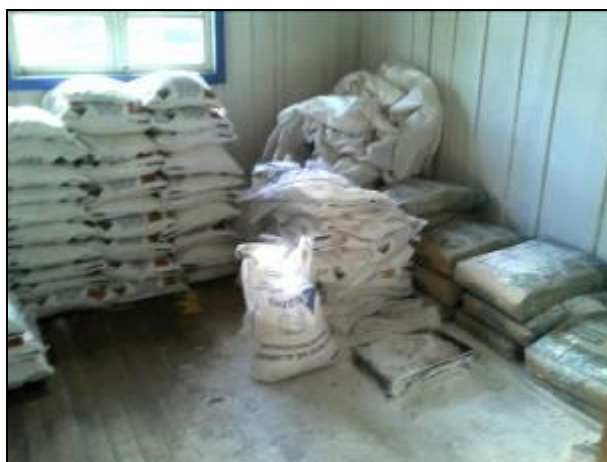
fiscalização, visto que o acondicionamento de produtos químicos continua inadequado nas dependências da ETA (figura 7 abaixo), infringindo o artigo 18 da Resolução da Aresc nº 048/2016 e normas técnicas.

**CONCLUSÃO ARES:** Esta recomendação não foi atendida pela concessionária nesta última fiscalização, visto que o acondicionamento de produtos químicos continua inadequado nas dependências da ETA (figura 7), infringindo o artigo 18 da Resolução da Aresc nº 048/2016 e normas técnicas.

**Figura 7: Acondicionamento produtos químicos.**

**RECOMENDAÇÃO 08:** Providenciar melhorias que atendam as normas técnicas.

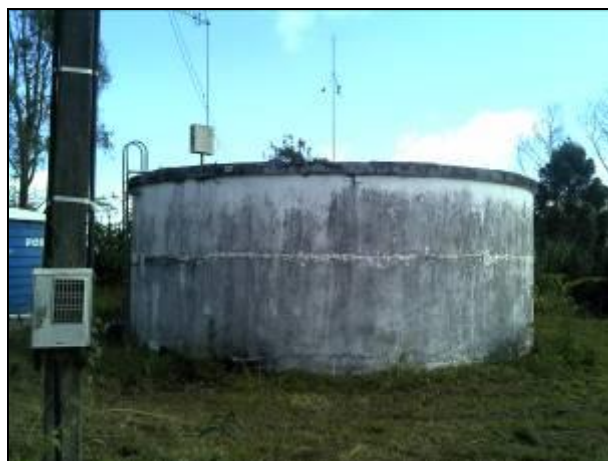
**Figura 8: Reservatório R01**

**CONCLUSÃO DA ARES:** Esta recomendação não foi atendida pela concessionária nesta última fiscalização, visto que o Reservatório 1 continua sem placa de identificação e de restrição de acesso (figura 8), infringindo o artigo 6º da Resolução da Aresc nº 048/2016.

**RECOMENDAÇÃO 09:** Providenciar plaqueteamento do Reservatório 1.

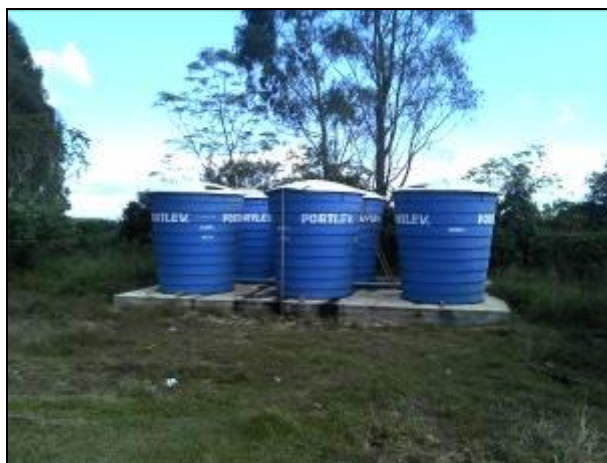
**Figura 9: Reservatórios R02 e R03.**

**CONCLUSÃO DA ARES:** Esta recomendação não foi atendida pela concessionária nesta última fiscalização, visto que os Reservatórios 2 e 3 continuam sem placa de identificação e de restrição de acesso (figura 9), infringindo o artigo 6º da Resolução da Aresc nº 048/2016.

**RECOMENDAÇÃO 12:** Providenciar plaqueteamento dos Reservatórios 2 e 3.

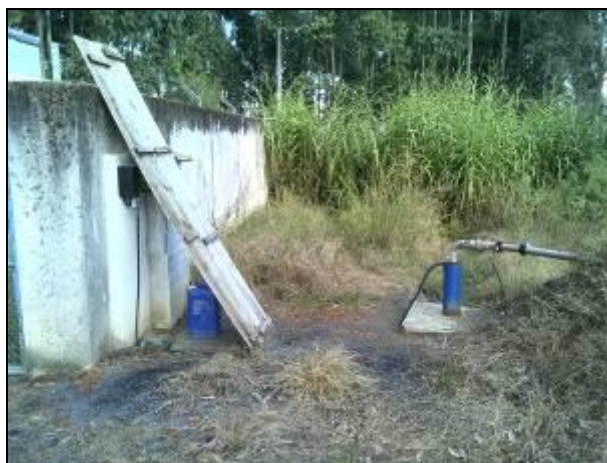
**CONSTATAÇÃO 01:** Ausência de muros, cercas, grades e dispositivos de fechamento na captação subterrânea (Poço), em desacordo com o artigo 13 da Resolução ARES n° 048/2016, conforme figura 10.

**Figura 10: Captação subterrânea sem isolamento.**

**DETERMINAÇÃO 01:** Deve ser instalada cerca de proteção ao redor do Poço.

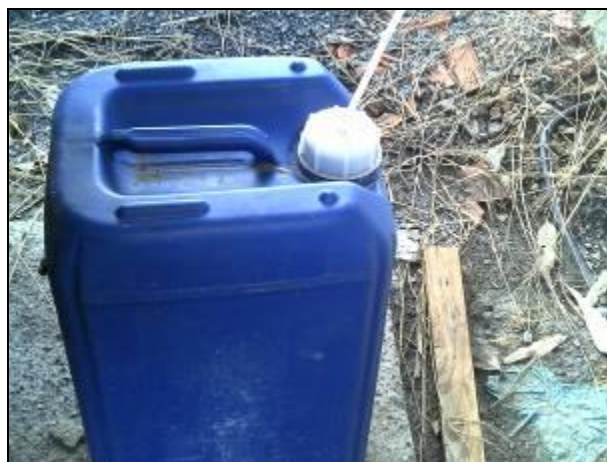
**CONSTATAÇÃO 02:** Disposição e/ou armazenamento inadequado de produtos químicos na Casa de Química da captação subterrânea (Poço), em desacordo com o artigo 119 da Resolução ARESC nº 046/2016, conforme figura 11.

**Figura 11: Produto químico dosado no Poço.**

**DETERMINAÇÃO 02:** Deve ser providenciado local adequado para disposição e armazenamento do produto químico dosado no Poço.

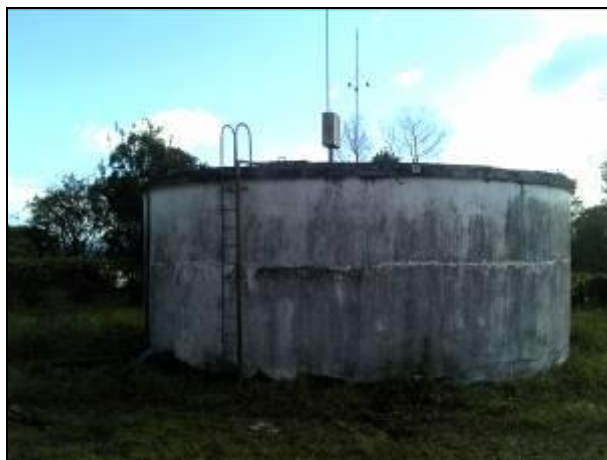
**CONSTATAÇÃO 03:** Falta de guarda-corpo em escadas de acesso ao Reservatório 1, com escada fora dos padrões exigidos pela norma brasileira ABNT NBR nº 12.217, itens 5.16.3 e 5.16.6, conforme figura 12.

**Figura 12: Escada do Reservatório R01.**

**DETERMINAÇÃO 03:** Deve ser feita a substituição das escadas e colocação de guarda-corpo de acordo com a referida norma.
