Agência de Regulação de  
Serviços Públicos de Santa Catarina

## Relatório de Fiscalização INICIAL dos Serviços de Saneamento Básico

Relatório ARESG GEFIS nº 044/2021

Município: **PORTO BELO** / SC

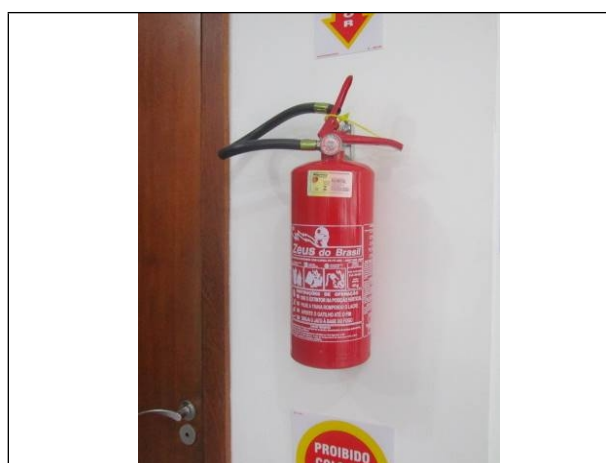
**Figura 4: Vista de um dos recipientes contendo pó químico extintor de incêndio em boas condições de uso (pressão, lacre e casco).**

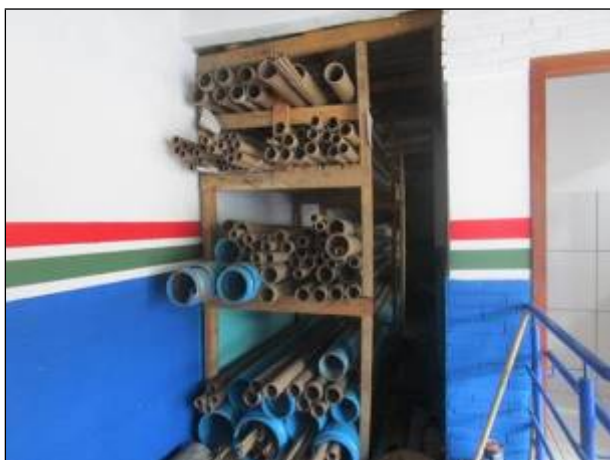
**Figura 11: Vista de parte do Almoxarifado com boa organização das tubulações.**

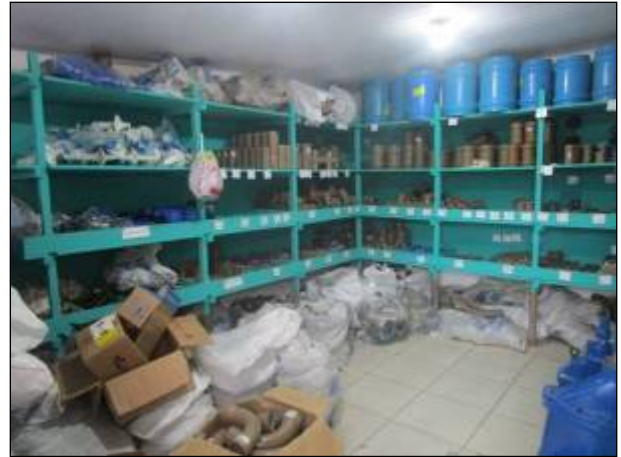
**Figura 13:** Vista do interior do Almojarifado em Porto Belo, desorganizado, com difícil acesso aos recipientes extintores.

**Figura 14:** Vista do interior do almojarifado, uma parte dos objetos está organizada adequadamente e outra está desorganizada, há necessidade de espaço maior e melhor organização.

**DETERMINAÇÃO 16:** Deve ser feita a adequada alocação dos materiais/entulhos a fim de evitar a deterioração dos mesmos e possíveis contaminações e melhor a organização dos espaços pertencentes à Concessionária e utilizada por seus trabalhadores.

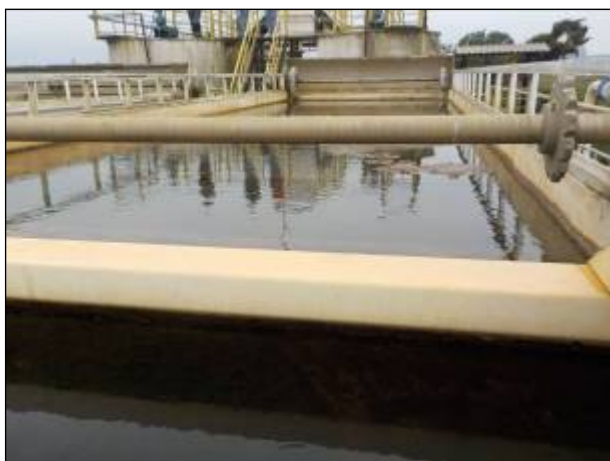
**Figura 43: Vista do flotador de uma das linhas, porém sem funcionamento como tal pois teve seus equipamentos retirados.**

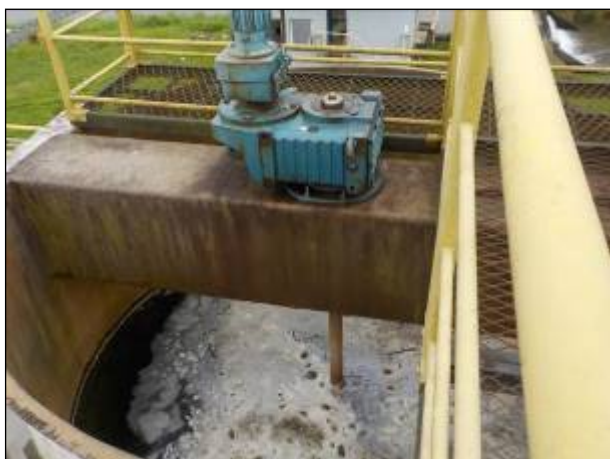
**Figura 45: Vista de um dos equipamentos utilizados para a floculação no tratamento da ETA Porto Belo, sem funcionamento no momento da visita.**

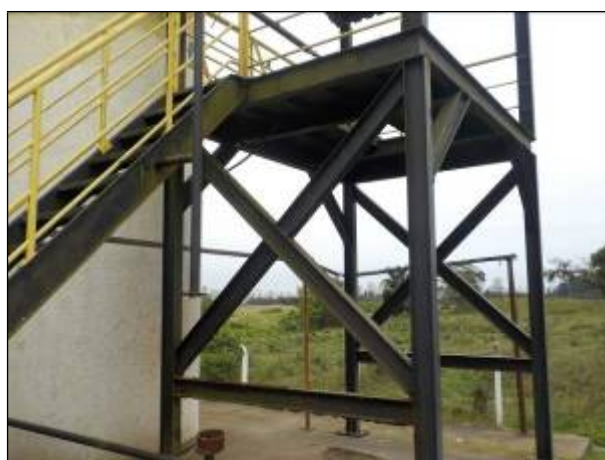
**Figura 56: Vista da estrutura disponível na ETA Porto Belo onde esteve instalada anteriormente a centrífuga.**

**CONSTATAÇÃO 09:** Centrífuga de lodo não operando por não estar instalada (figuras 56).

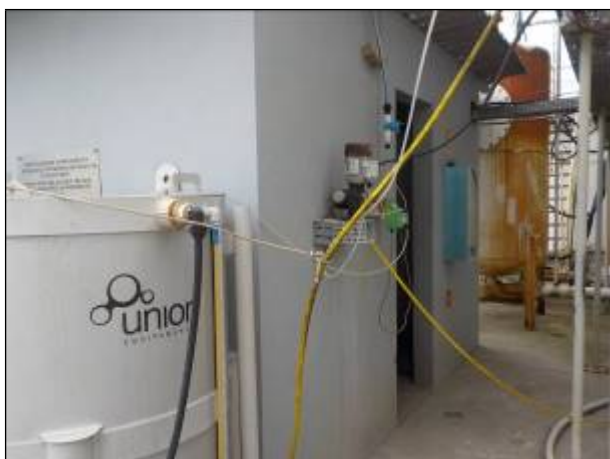
**Figura 57: Vista dos dosadores instalados na ETA, em funcionamento, estes que foram realocados pela nova concessionária do SAA Porto Belo, levam o PAC e Hipocal para a entrada da ETA.**

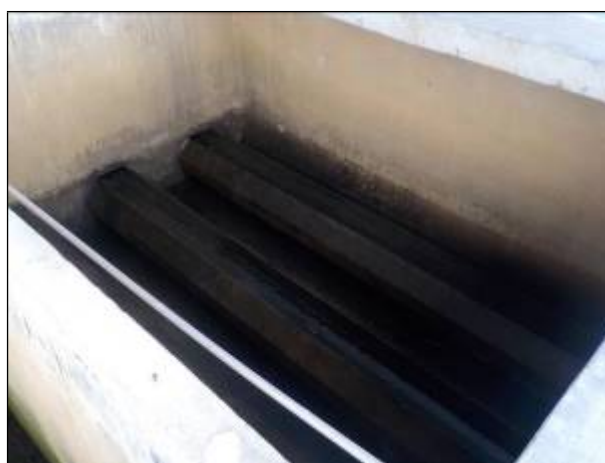
**Figura 68: Vista de um dos filtros disponíveis na ETA Porto Belo, em desuso.**

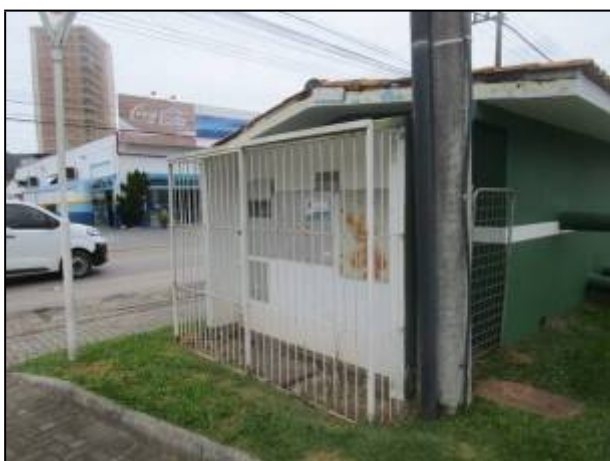
**Figura 93:** Vista externa da ERTA Âncora, local isolado adequadamente.

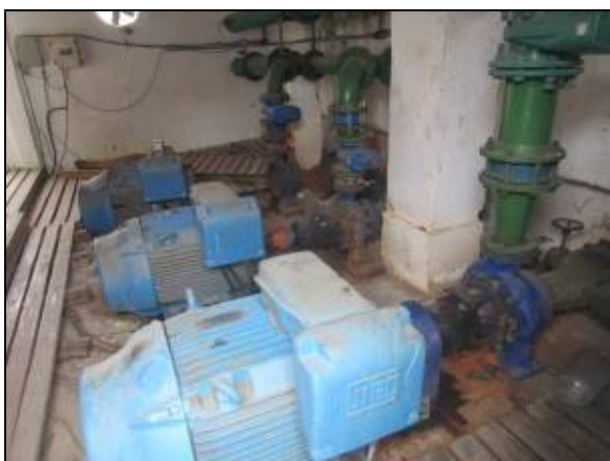
**Figura 105:** Na ERAT Dimas são 3 bombas disponíveis no local, uma desligada, uma sem inversor portanto sem funcionamento e uma funcionando plenamente, esta com 125 cv de potência.

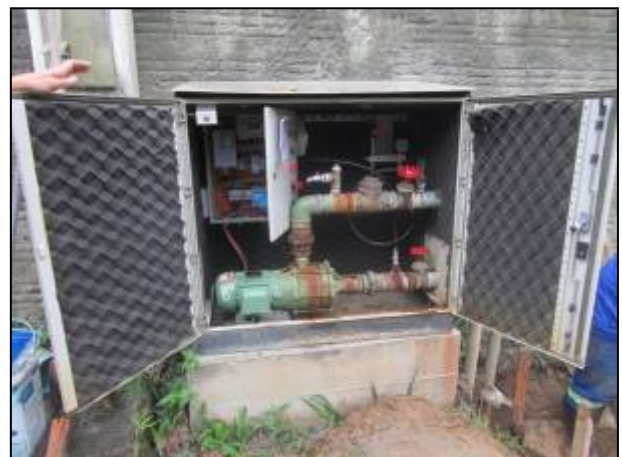
**Figura 112: Vista da bomba de 4,0 cv de potência disponível na unidade, estando em manutenção no momento da visita fiscalizatória.**

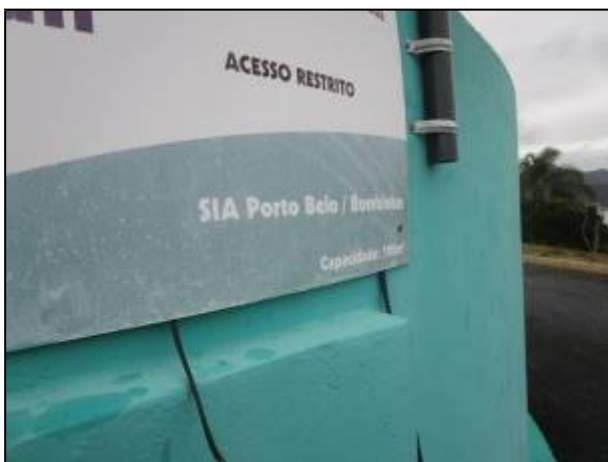
**Figura 115: Vista da placa indicativa da unidade no reservatório R4, capacidade de 100 m³, com cores e logotipo da concessionária anterior.**

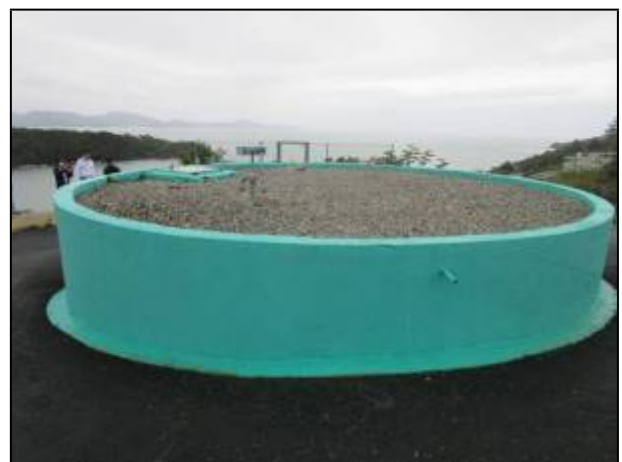
**Figura 116: Vista do reservatório R4, semienterrado, localizado na rua Pedro Jacinto Dias no bairro Araçá, necessita isolamento pois está na via.**

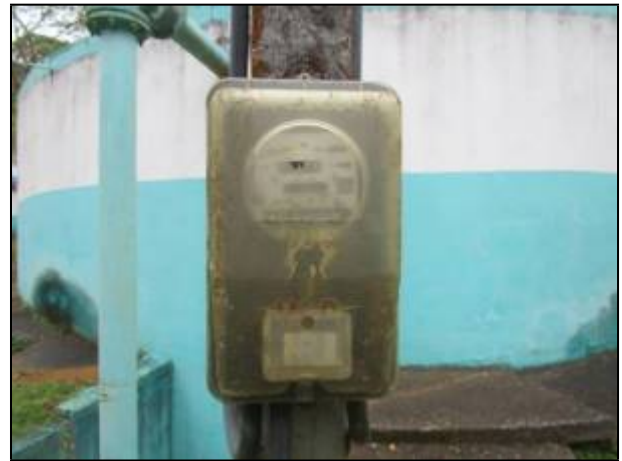
Figura 138: Vista do medidor de energia elétrica disponível no local, desativado.
