CONCESSIONÁRIA DE ÁGUA  
BALNEÁRIO ARROIO DO SILVA

## PLANO DE EMERGÊNCIA PARA A TEMPORADA 2017/2018

# EJW ÁGUAS LTDA

## MUNICÍPIO DE BALNEÁRIO ARROIO DO SILVA - SC

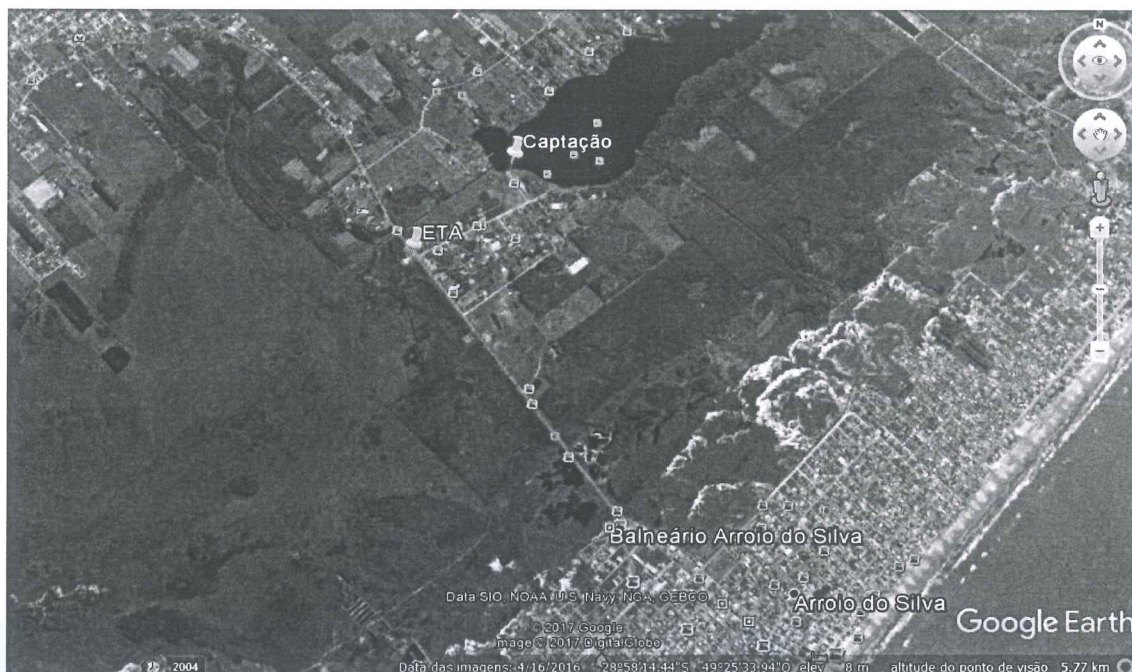
## LOCALIZAÇÃO DA CAPTAÇÃO E ETA

É uma estação de tratamento do tipo convencional e está localizada no bairro Golden Park. A captação de água bruta é feita na Lagoa da Serra e enviado a ETA por duas adutoras de PVC DeFoFo com 200 mm cada. O tratamento na ETA se dá por floculação, decantação, filtração e desinfecção. Após o tratamento a água é enviada por bombeamento em uma adutora de 300 mm em PVC DeFoFo, para abastecimento de toda a cidade, a capacidade atual de produção máxima da ETA de 120 L/s.

A ETA é abastecida pela Lagoa da Serra e 2 adutoras de água bruta com 900 metros de extensão localizadas no bairro Golden Park. A ETA realiza o tratamento da água por por floculação, decantação, filtração, desinfecção
