Agência de Regulação de  
Serviços Públicos de Santa Catarina

## Relatório de Fiscalização INICIAL dos Serviços de Saneamento Básico

Relatório ARESG GEFIS nº 044/2021

Município: **PORTO BELO** / SC

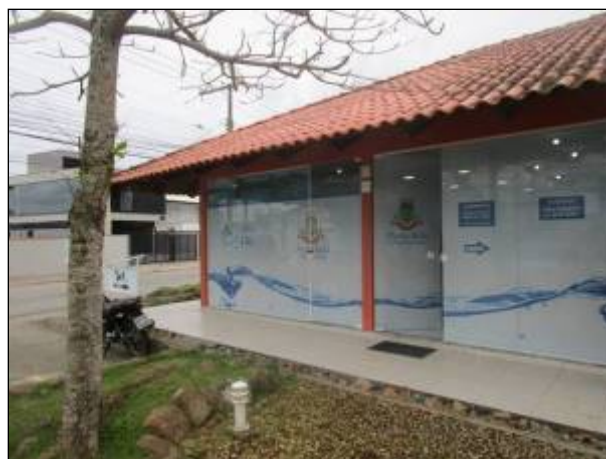
**Figura 2: Vista externa do Escritório de Atendimento em Porto Belo/SC, rua Nena Trevisan, n.º 35.**

**CONSTATAÇÃO 04:** Problemas de acessibilidade ao escritório da Agência, observáveis na figura 2.

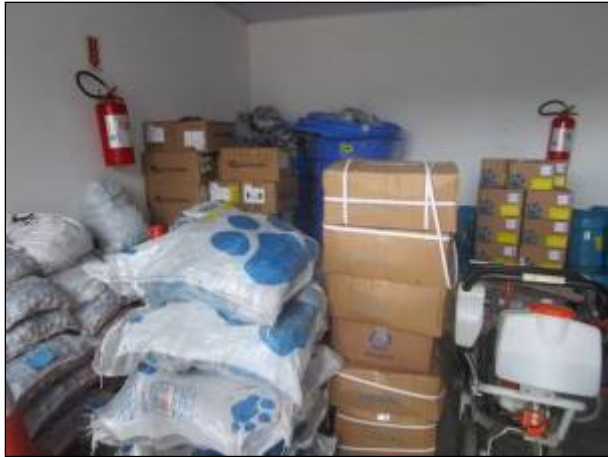
**Figura 13:** Vista do interior do Almojarifado em Porto Belo, desorganizado, com difícil acesso aos recipientes extintores.

**CONSTATAÇÃO 16:** Disposição e/ou armazenamento inadequado de materiais nos almoxarifados (figuras 12, 13, 14, 79, 80 e 81).

**DETERMINAÇÃO 16:** Deve ser feita a adequada alocação dos materiais/entulhos a fim de evitar a deterioração dos mesmos e possíveis contaminações e melhor a organização dos espaços pertencentes à Concessionária e utilizada por seus trabalhadores.

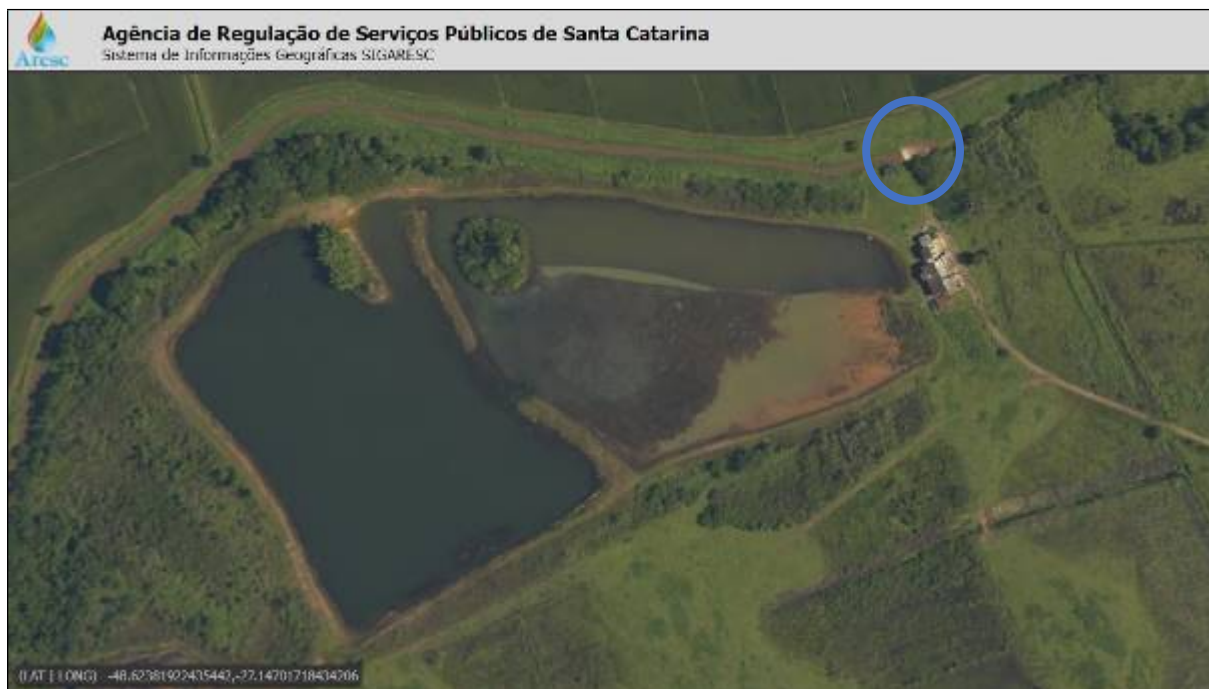
**Figura 15: Vista da Captação no rio Perequê (círculo azul), lagoas de decantação da água bruta captada e ETA no ano de 2007 (imagem do voo fotogramétrico disponível no SigAresc).**

**CONSTATAÇÃO 05:** Existência de possível fonte de poluição próximo ao local da captação rio Perequê, observáveis nas figuras 15 a 19.

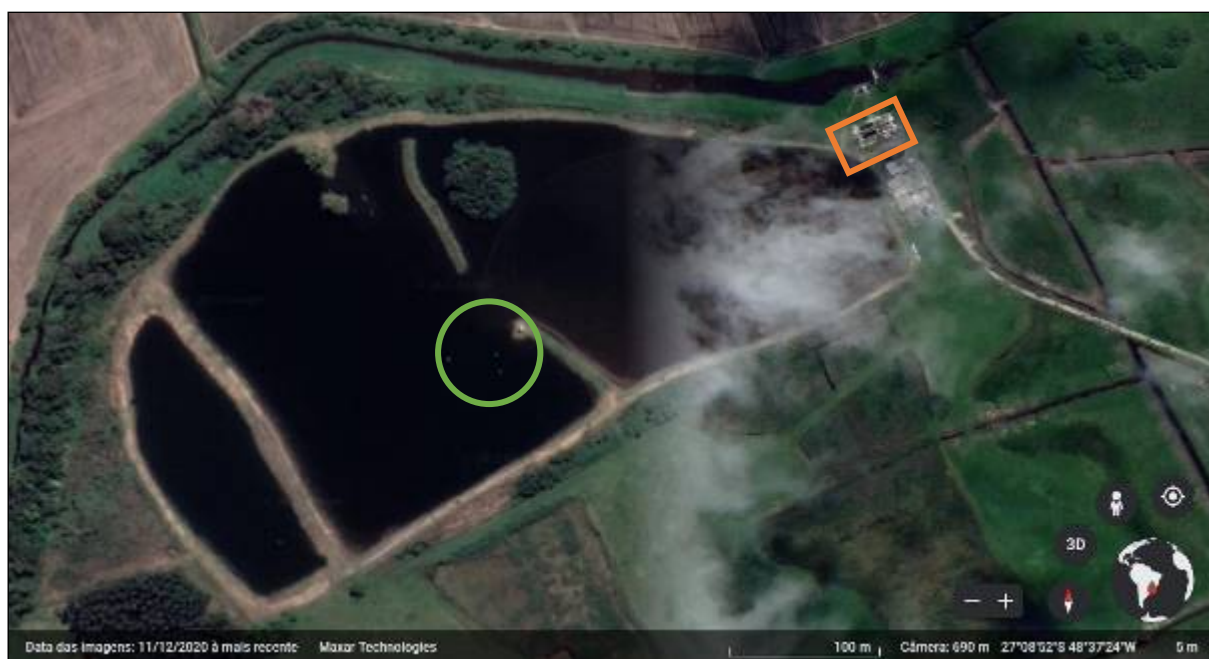
**Figura 16: Vista aérea da área de Captação na lagoa de decantação, com a casa de comando e bombas flutuantes (círculo verde) e das novas unidades da ETA (retângulo laranja) a partir de imagem de satélite datada do ano de 2020 (imagem capturada no Google Earth®).**

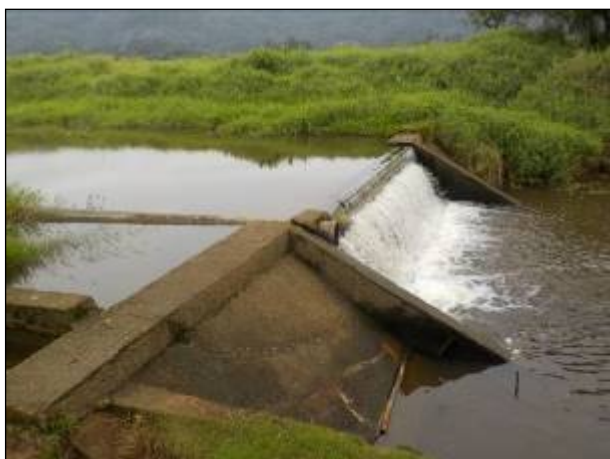
**Figura 17: Vista da barragem de Captação no rio Perequê.**

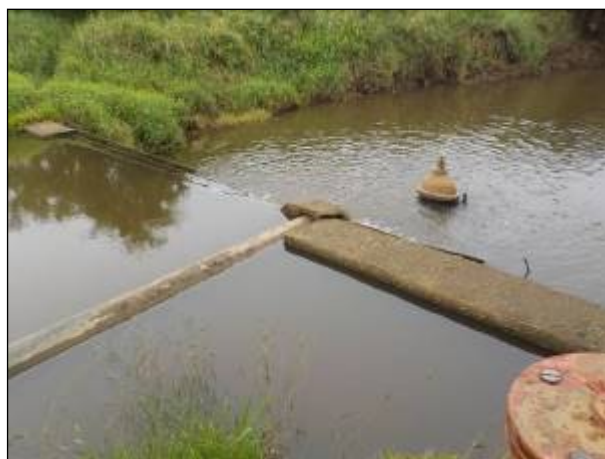
**Figura 18: Vista da barragem de Captação no rio Perequê.**

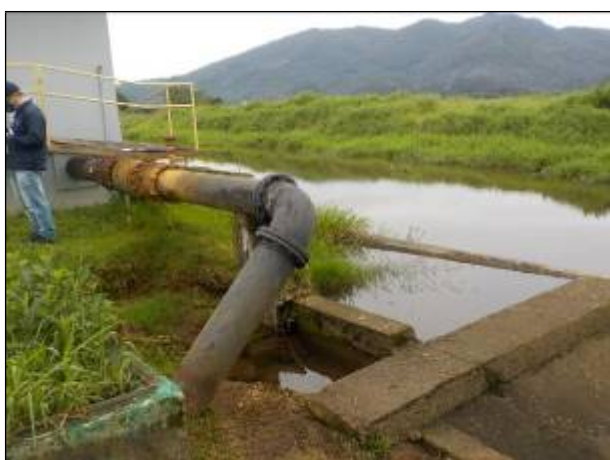
**Figura 19: Vista da barragem de Captação no rio Perequê e parte da edificação onde está localizada a ERAB.**

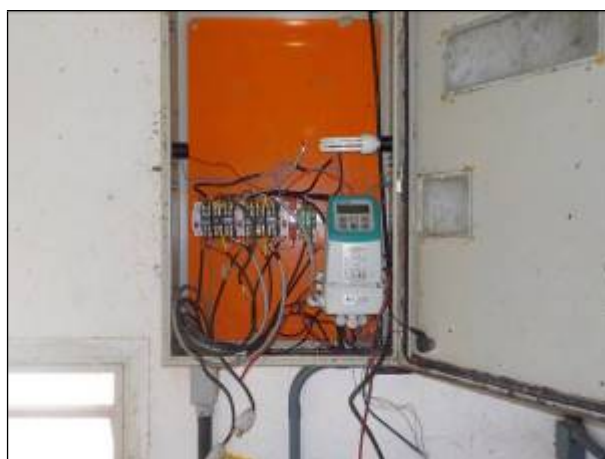
**Figura 22: Vista dos equipamentos deixados pela concessionária anterior sem as peças removidas e, portanto, sem funcionamento pleno.**

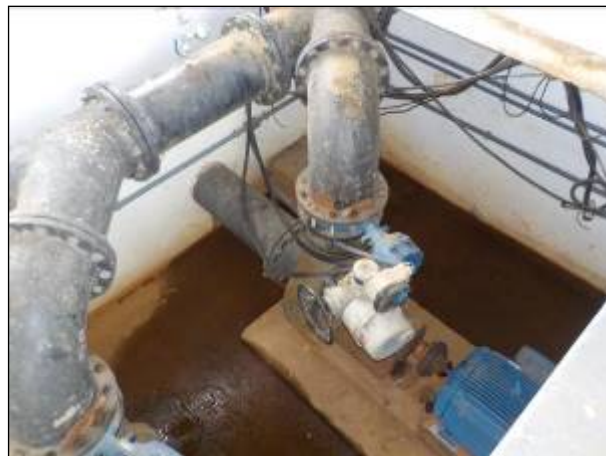
**Figura 24:** Vista de parte do conjunto de bombas disponíveis para o recalque da água bruta na ERAB junto à ETA, barulho intenso e acima do esperado no local.

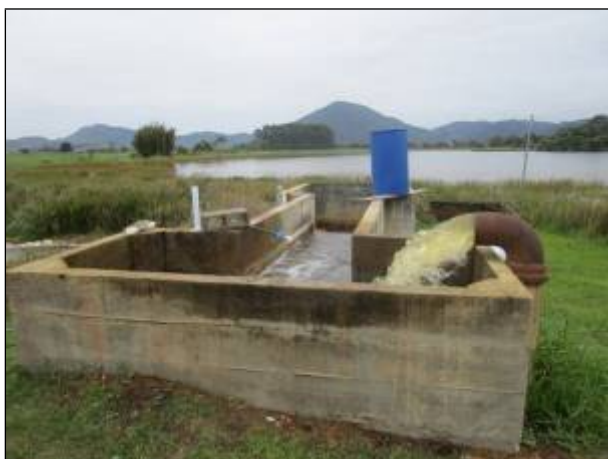
**Figura 25:** Vista da unidade que transpõe a água bruta da ERAB para a lagoa de decantação, sem macromedicação e sem comportas de controle de vazão.

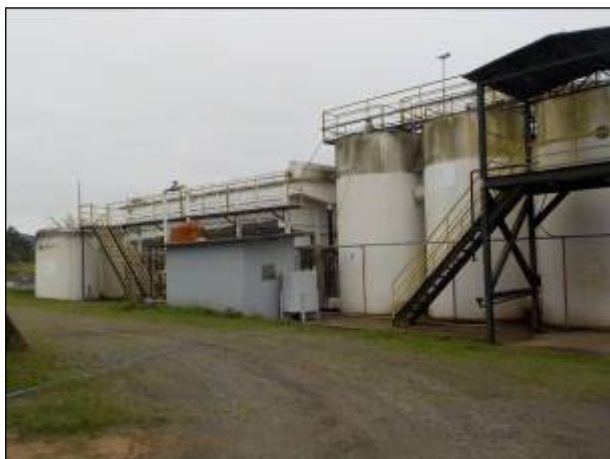
**Figura 33:** Vista da estrutura instalada para tratamento da água na ETA Porto Belo.

**CONSTATAÇÃO 08:** A edificação onde está localizado o tratamento da água no ETA Porto Belo (figuras 33 a 54) está em condições insatisfatórias de pintura, limpeza interna das estruturas e manutenção dos equipamentos e da própria estrutura da unidade, devendo ser estudada a possibilidade de melhorias urgentes. Ademais há equipamentos inexistentes necessários (inversores de frequência, pás dos flotores, difusores de ar, bombas dosadoras reservas, etc) para adequada operação e tratamento da água, os quais foram retirados pela empresa que operava o sistema anteriormente, segundo os técnicos da atual prestadora.

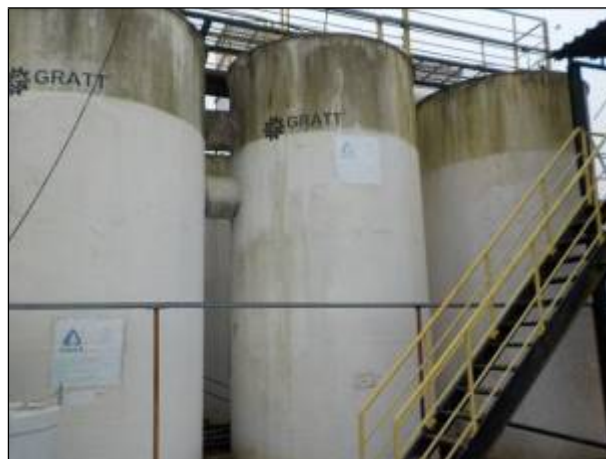
**Figura 34:** Vista da parte externa de parte dos floculadores disponíveis para tratamento da água na ETA Porto Belo; escada para acesso à centrífuga (não disponível na visita).

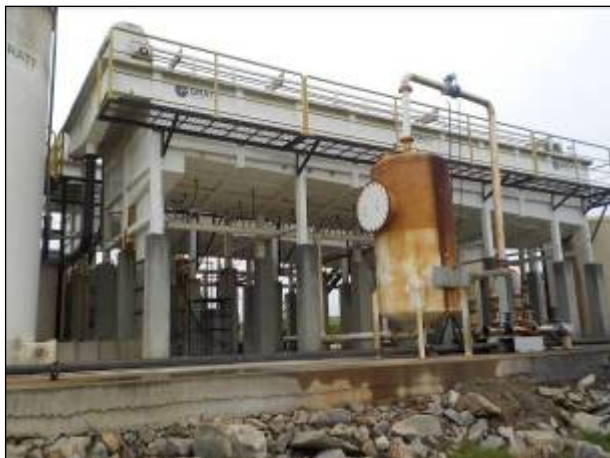
**Figura 35: Vista da estrutura instalada para tratamento da água na ETA Porto Belo.**

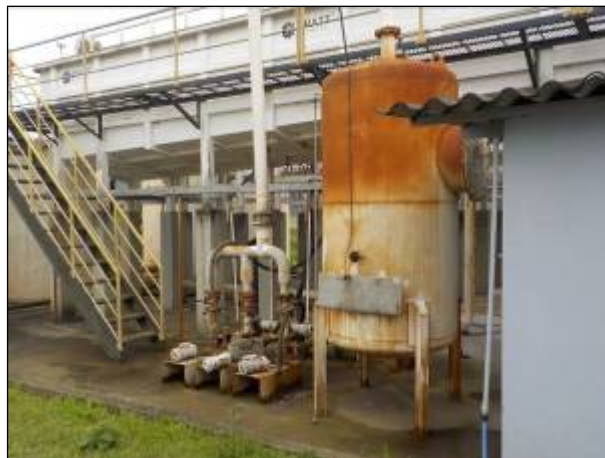
**Figura 36: Vista da estrutura instalada para tratamento da água na ETA Porto Belo.**

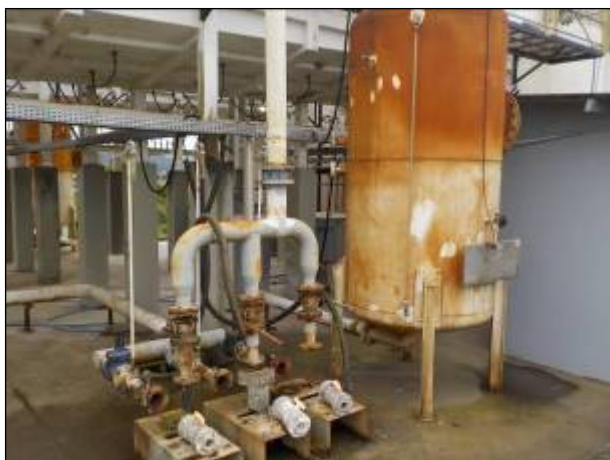
**Figura 37: Equipamentos desativados disponíveis na ETA Porto Belo.**

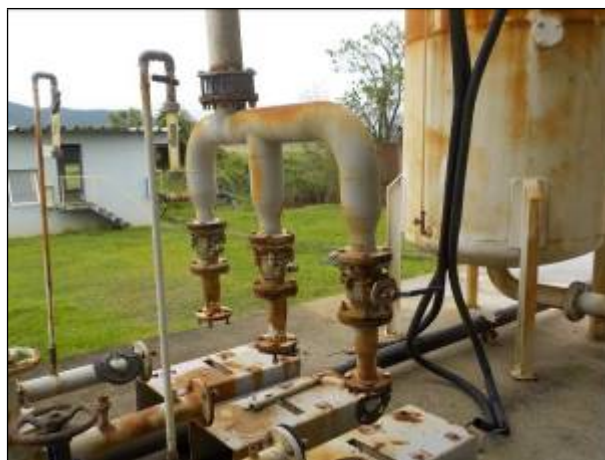
**Figura 38: Equipamentos desativados disponíveis na ETA Porto Belo.**

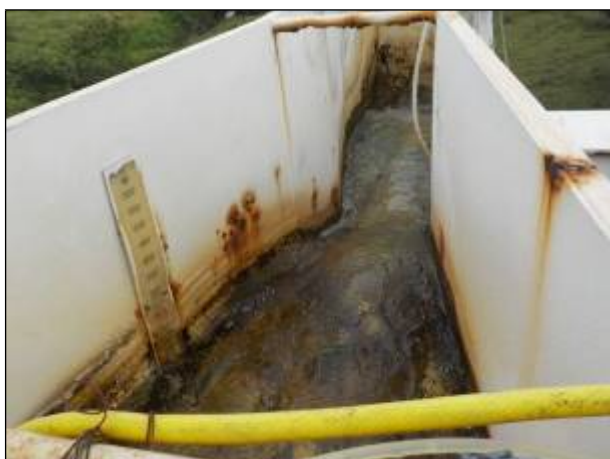
**Figura 39: Vista da Calha Parshall disponível na entrada de água bruta na ETA Porto Belo.**

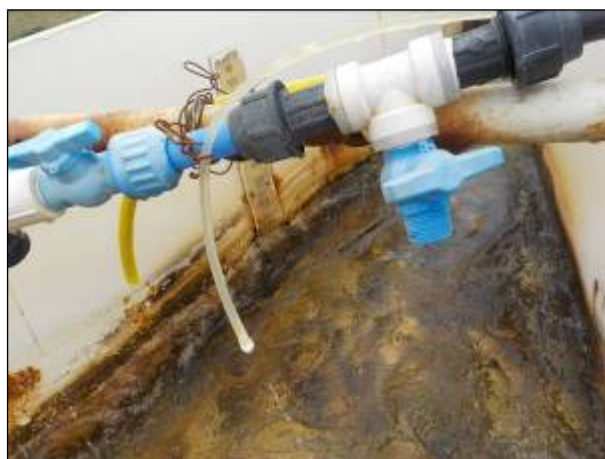
**Figura 40: Vista da aplicação de produtos químicos na entrada de água bruta com dosagem de PAC e Hipocal.**

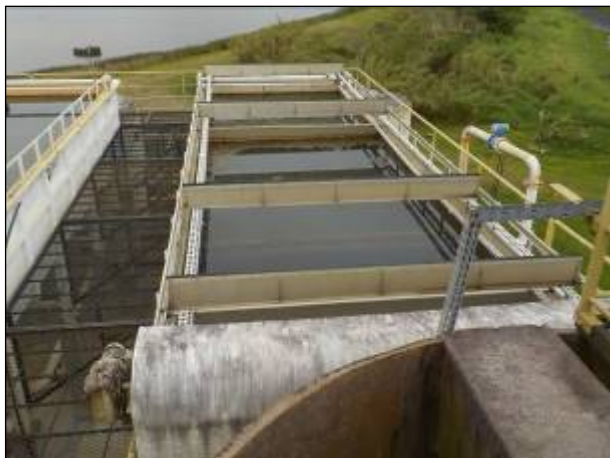
**Figura 41: Vista das duas linhas de tratamento da água disponíveis na ETA de Porto Belo.**

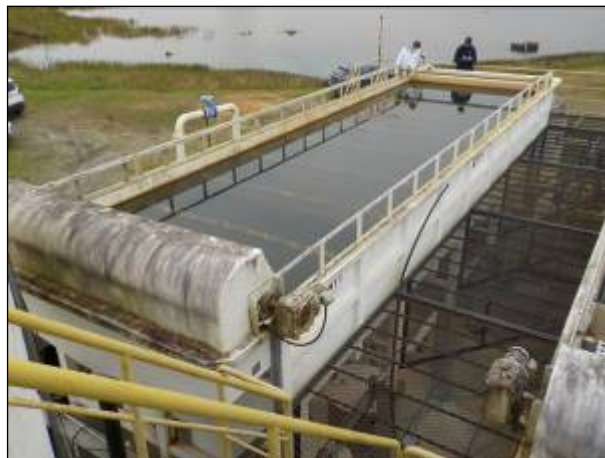
**Figura 42: Vista de uma das linhas de tratamento da água disponíveis na ETA de Porto Belo.**

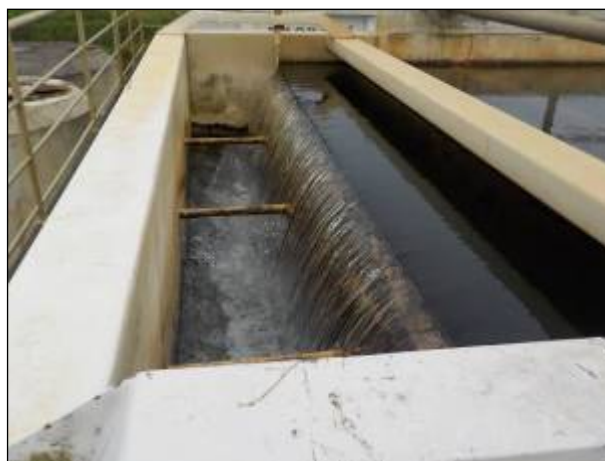
**Figura 44: Vista do flotador de uma das linhas, porém sem funcionamento como tal pois teve seus equipamentos mecânicos retirados.**

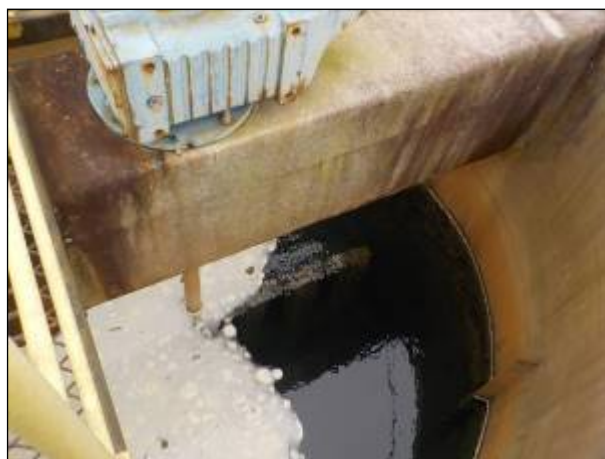
**Figura 46: Vista de um dos equipamentos utilizados para a floculação no tratamento da ETA Porto Belo, sem funcionamento no momento da visita.**

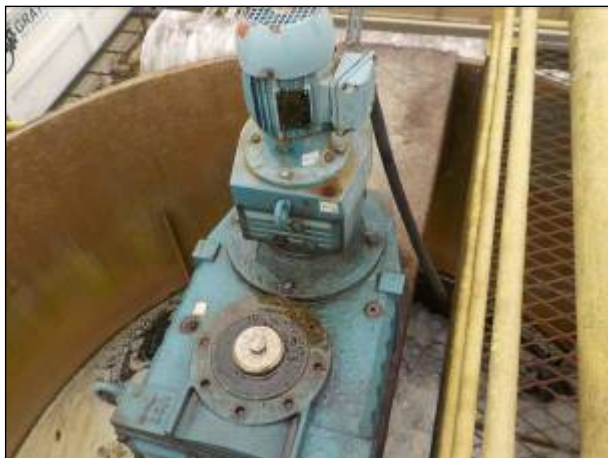
**Figura 47: Vista de um dos equipamentos utilizados para a floculação no tratamento da ETA Porto Belo, sem funcionamento no momento da visita.**

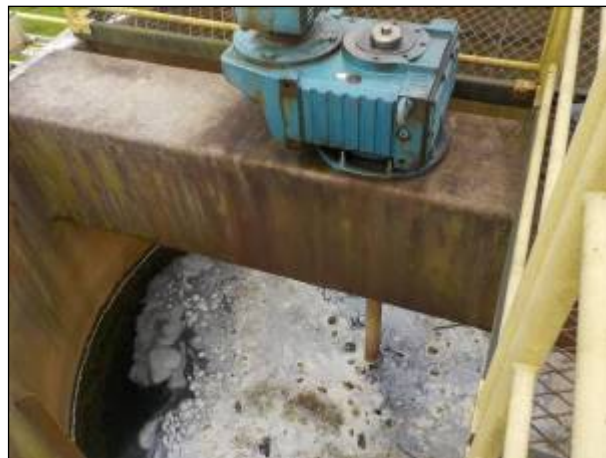
**Figura 48: Vista de um dos equipamentos utilizados para a floculação no tratamento da ETA Porto Belo, sem funcionamento no momento da visita.**

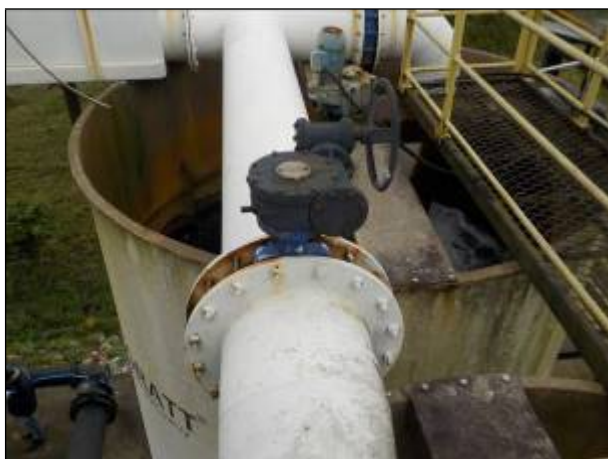
**Figura 49: Vista dos equipamentos para floculação no tratamento da ETA Porto Belo, sem funcionamento no momento da visita.**

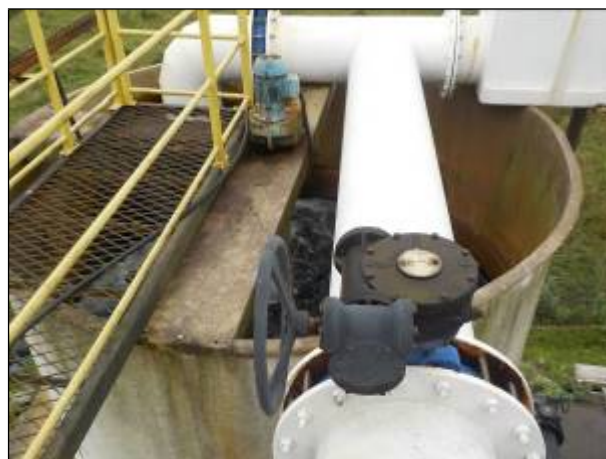
**Figura 50: Vista dos equipamentos para floculação no tratamento da ETA Porto Belo, sem funcionamento no momento da visita.**

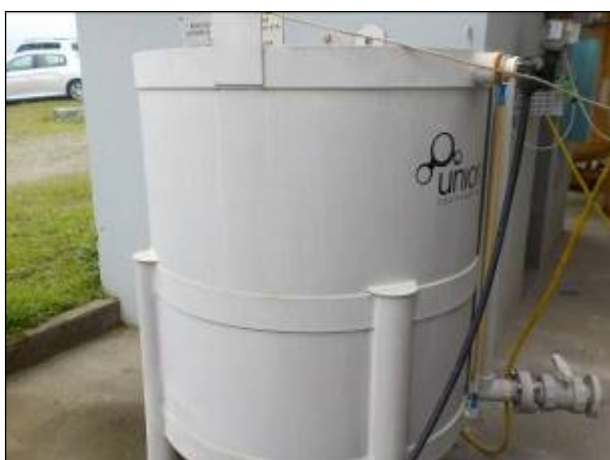
**Figura 55: Equipamento desativado disponível na ETA Porto Belo**

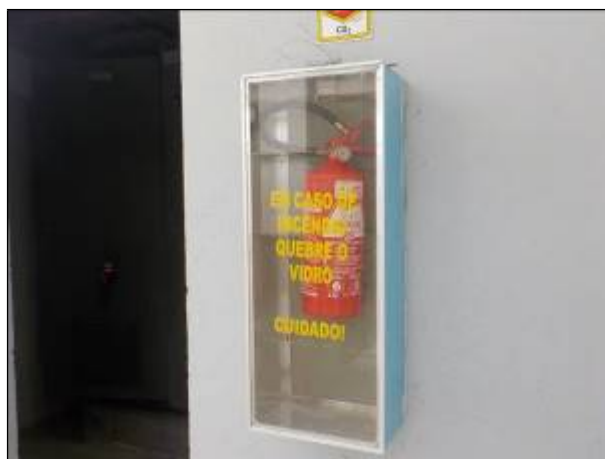
**Figura 58: Vista de um dos cilindros disponíveis no local, contendo pó químico extintor de incêndio em boas condições de uso (pressão, lacre e casco) junto à casa de comando dos dosadores da ETA.**

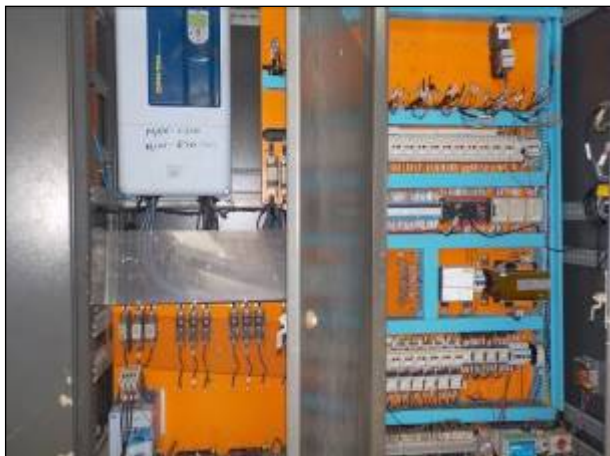
**Figura 59: Vista de parte do Painel de Comando que teve os inversores de frequência retirados.**

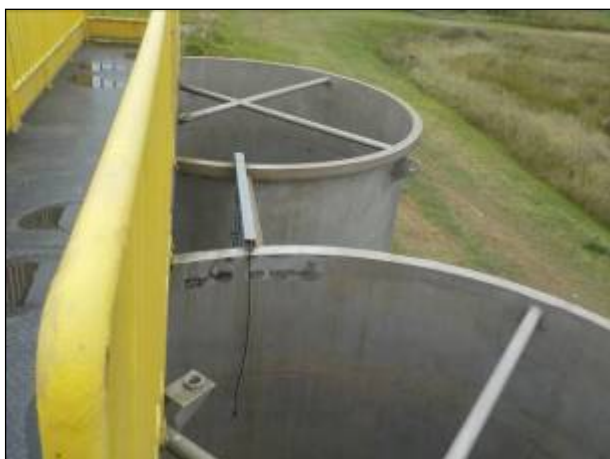
**Figura 65: Vista dos equipamentos inutilizados disponíveis na ETA Porto Belo.**

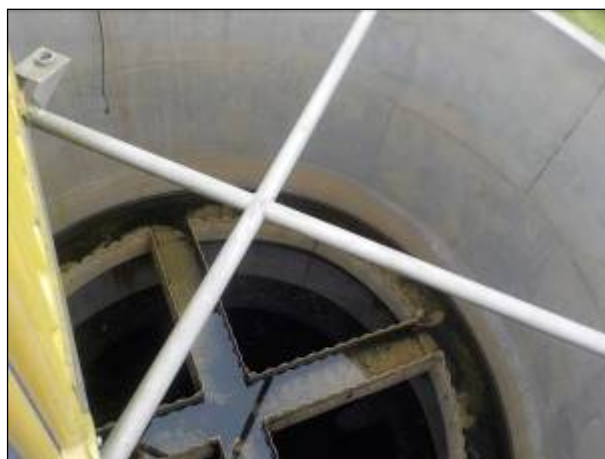
**Figura 66: Vista dos equipamentos inutilizados disponíveis na ETA Porto Belo.**

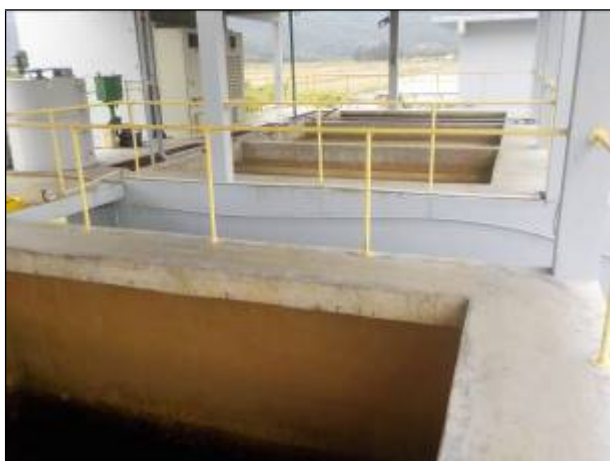
**Figura 69: Vista da área dos filtros na ETA Porto Belo.**

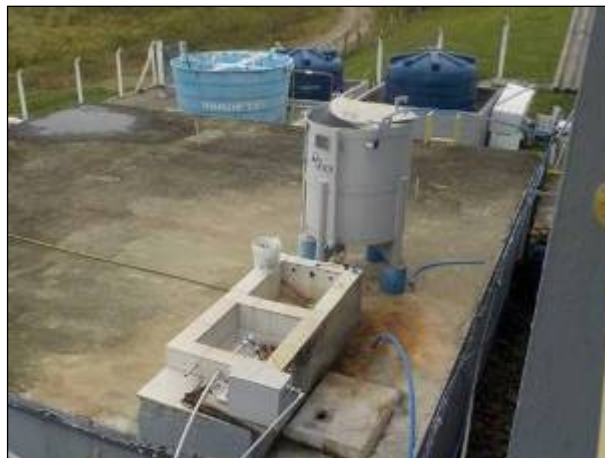
**Figura 72: Vista dos equipamentos disponíveis para o tratamento da água, ao fundo equipamentos em uso, em primeiro plano em desuso; estes estão dispostos sobre o reservatório denominado tanque de contato que possui 500 m³ de reservação.**

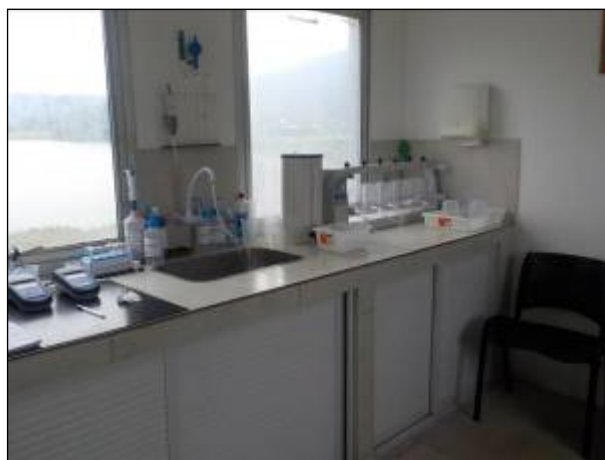
**Figura 76: Vista dos equipamentos de laboratório disponíveis para uso dentro da ETA Porto Belo; armários e bancada em boas condições.**

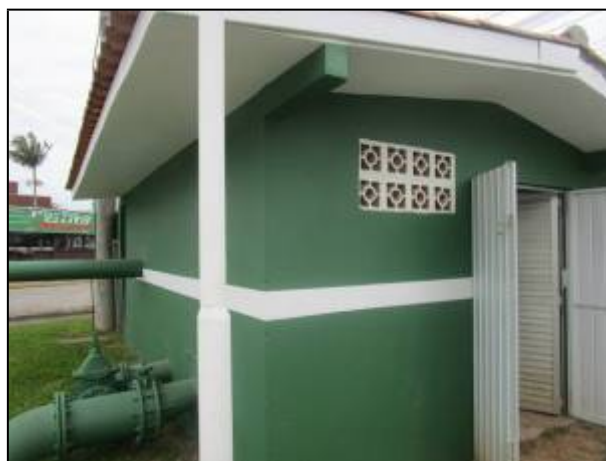
**Figura 91:** Vista externa da ERAT Âncora, localizada na Av. Gov. Celso Ramos, 339.

**CONSTATAÇÃO 12:** Falta e/ou inadequação de placa de identificação do local e/ou restrição de acesso à pessoas não autorizadas nas ERATs Dimas e Âncora e Boosters Centro, Morro do Moreira, Araçá e Caixa D'Aço (figuras 92, 97, 101, 103, 110, 111)

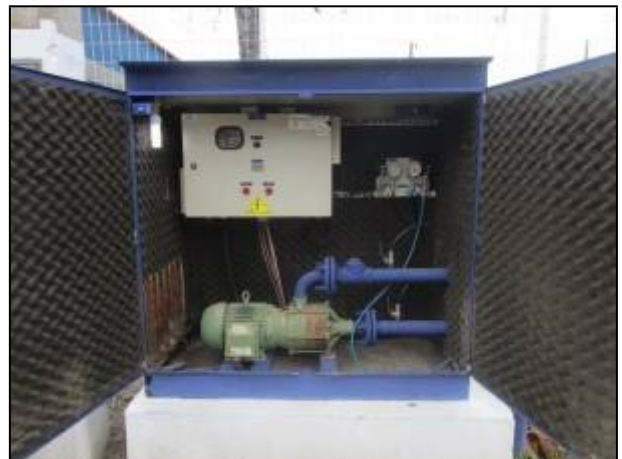
**Figura 97: Vista externa do *booster* Centro, localizado na rua Cândido Samagaio esq. rua Irineu José Moreira.**

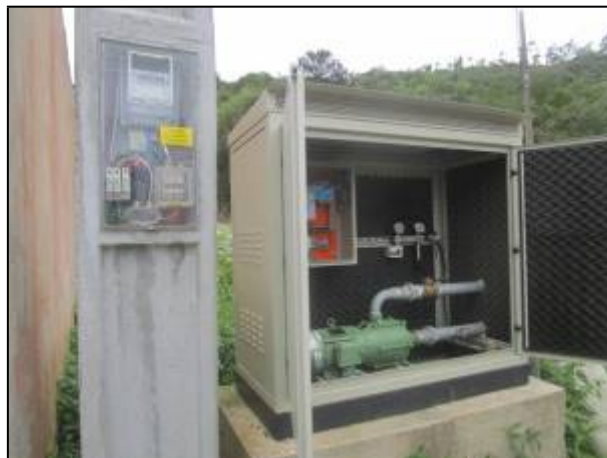
**Figura 101:** Vista do *booster* Morro do Moreira, localizado na rua Jacob Pereira Cruz, 167; sem identificação e pintura adequada da unidade.

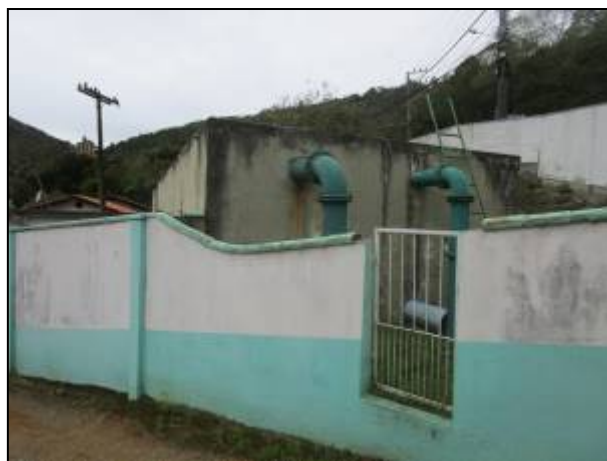
**Figura 103:** Vista do muro de proteção do *booster* Araçá e da ERAT Dimas, localizados na rua Lucio Basilio eq. Av. Leopoldo Zarling.

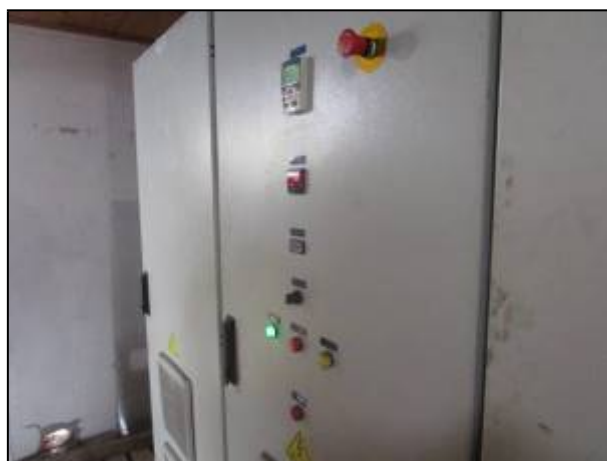
**Figura 105:** Na ERAT Dimas são 3 bombas disponíveis no local, uma desligada, uma sem inversor portanto sem funcionamento e uma funcionando plenamente, esta com 125 cv de potência.

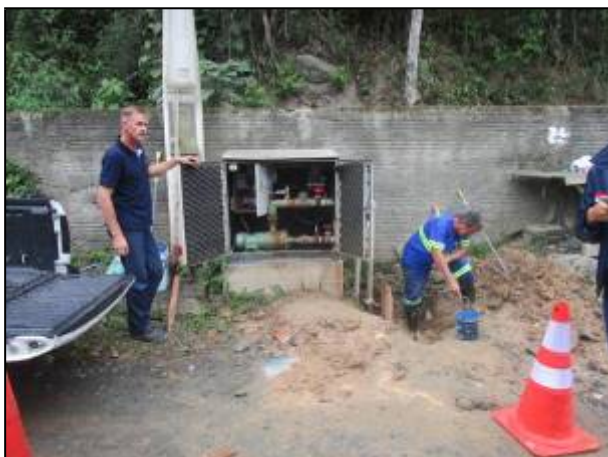
**Figura 110: Vista do *booster* do Araçá, unidade localizada dentro da ERAT Dimas contendo bomba com potência de 7,5 cv.**

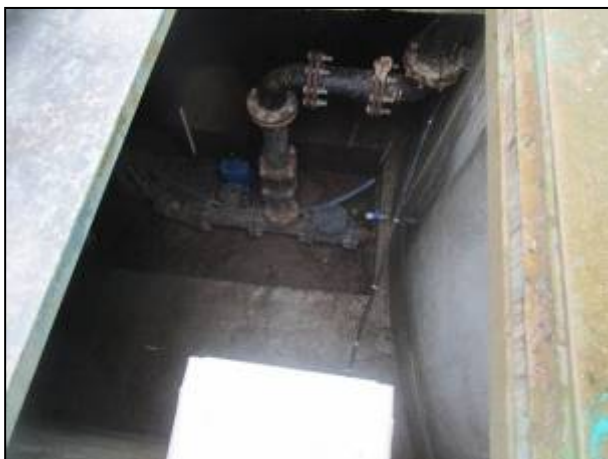
**Figura 116: Vista do reservatório R4, semienterrado, localizado na rua Pedro Jacinto Dias no bairro Araçá, necessita isolamento pois está na via.**

**CONSTATAÇÃO 14:** Problemas na Proteção da Área (ausência de isolamento e portão de acesso danificado) no reservatório R4 – Araçá (figuras 116 e 118).

**CONSTATAÇÃO 15:** Falta de pintura dos reservatórios R4 Araçá e ERAT Dimas no padrão da concessionária. (figuras 114 e 116).

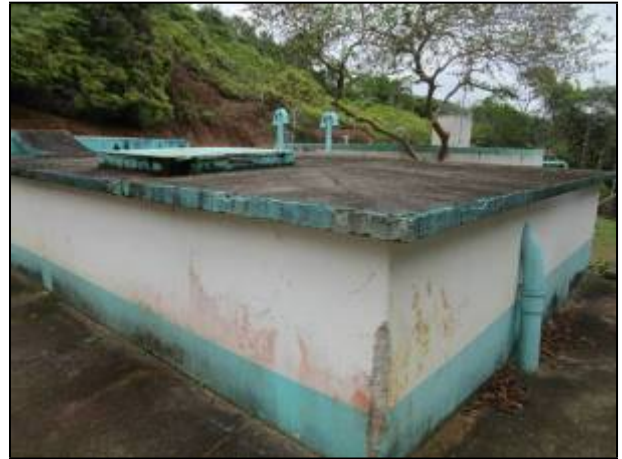
**Figura 132: Vista dos reservatórios desativados.**

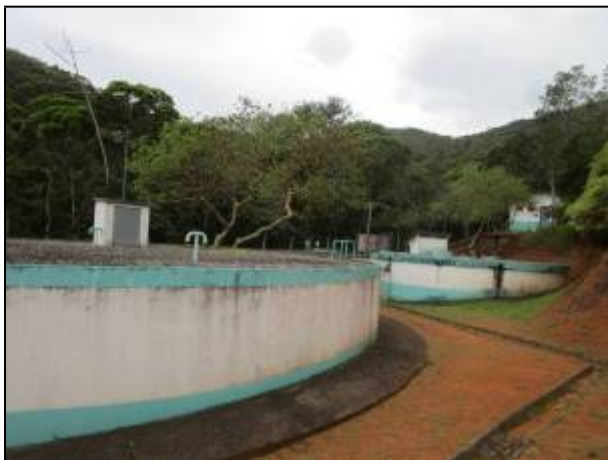
**Figura 133: Vista dos reservatórios desativados.**

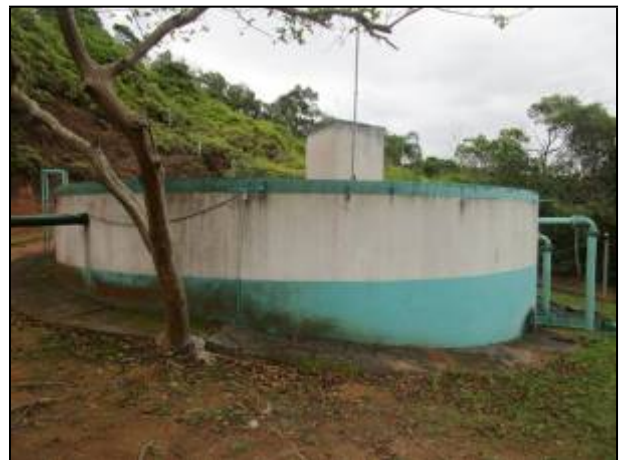
**Figura 134: Vista de um dos reservatórios desativados.**

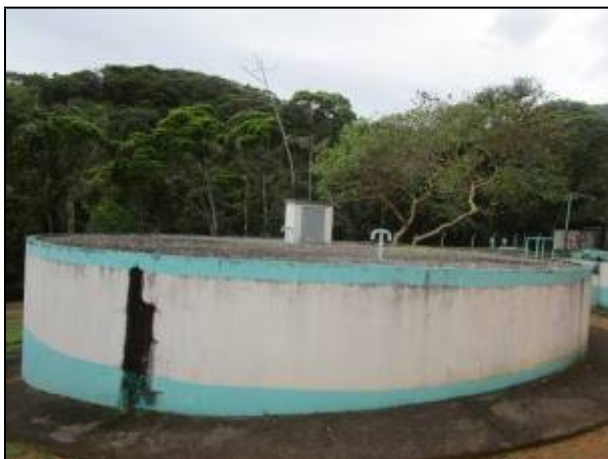
**Figura 135: Vista de um dos reservatórios desativados.**

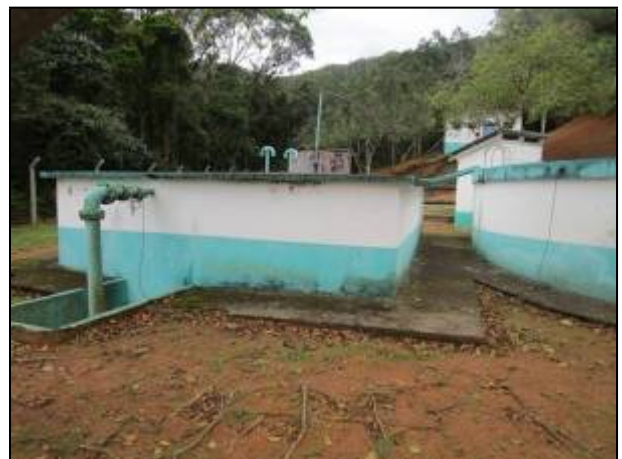
**Figura 136: Vista dos reservatórios desativados.**

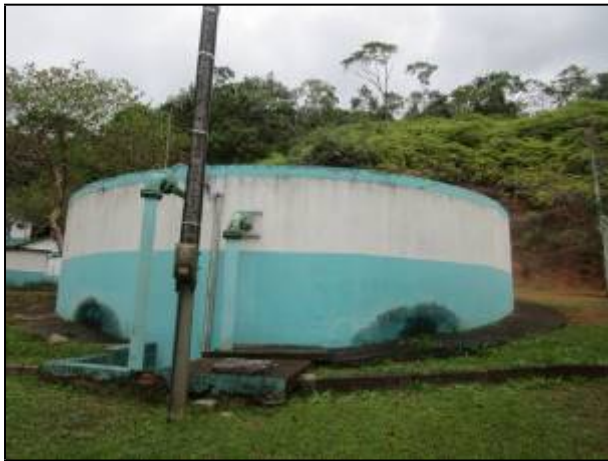
Figura 137: Vista de um dos reservatórios desativados.
